PROFIL PAPARAN RADIASI INSTALASI RADIOLOGI DALAM UPAYA MENDUKUNG PROGRAM PROTEKSI PADA RUMAH SAKIT/LABORATORIUM KLINIK RADIOLOGI DI WILAYAH KOTA SEMARANG

RADIATION EXPOSURE PROFILE IN RADIOLOGICAL DEPARTMENT TO SUPPORTING PROTECTION PROGRAMS IN HOSPITALS / RADIOLOGICAL CLINIC LABORATORY IN SEMARANG CITY

Dwi Rochmayanti¹⁾, Siti Daryati²⁾, Darmini³⁾, Yeti Kartikasari⁴⁾
^{1,2,3)} Poltekkes Kemenkes Semarang, Indonesia
e-mail: dwirochmayanti@poltekkes-smg.ac.id

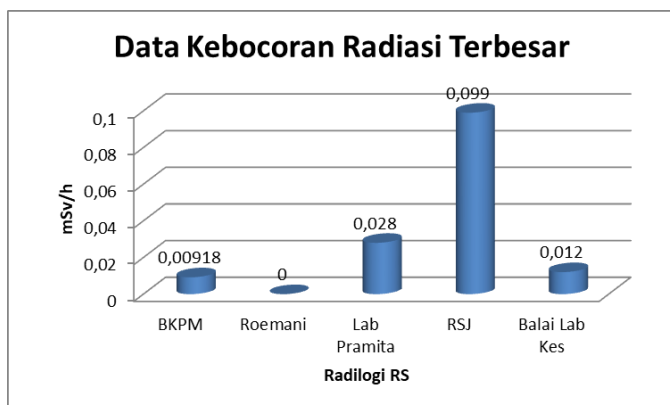
Gambar 1. Data kebocoran radiasi terbesar pada masing-masing Instalasi Radiologi

Berdasarkan gambar 1, kebocoran terbesar untuk paparan radiasi adalah di bingkai kaca Pb di ruang operator radiologi Rumah Sakit RSJ Amino Gondho hutomo. Disusul dengan adanya kebocoran sebesar 0,028 mSv/h pada celah pintu utama pasien diarea ruang tunggu. Masih di bagian pintu, juga terjadi kebocoran paparan di bagian pintu operator yang sedikit terbuka di Balai Laboratorium Kesehatan sebesar

0,012 mSv/h. Sedangkan paparan sebesar 0,00918 mSv/h diarea operator BKPM. Sedangkan di RS Roemani Muhammadiyah tidak ada indikator kebocoran perisai radiasi.

Efektifitas dinding penahan radiasi diukur untuk memastikan bahwa tidak adanya radiasi yang bocor ke area masyarakat. Secara umum menunjukkan $\geq 99\%$, tetapi ada satu area yang menunjukkan efektifitas 91%. Jika dilihat dari hasil secara umum, kondisi dinding penahan radiasi mampu mengatenuasi berkas sinar X setara dengan 1,0 mmPb pada kondisi penyinaran 80 kVp. Sedangkan area yang memiliki efektifitas 91% setara dengan 0,5 mmPb (McCaffrey, 2007). Idealnya, penahan dinding harus 100% bisa menahan radiasi. Menurut Sutjipto, untuk pesawat dengan tegangan puncak 100 kV dan 125 kV tebal perisai yang diperlukan untuk menahan intensitas radiasi pada jarak 2,00 meter dari sumber adalah berkisar 0,85 mm sampai dengan 2,60 mm untuk timbal (Pb), atau 7,5 cm sampai dengan 21,50 cm untuk beton. Tapi yang perlu ditekankan adalah sebagian besar kebocoran yang terjadi adalah karena kondisi pintu yang tidak tertutup dengan baik, sehingga tetap disarankan untuk dilakukan perbaikan pintu yang ada.
