## PENGUJIAN KINERJA PESAWAT *MAGNETIC RESONANCE IMAGING* DI PROVINSI BALI

### PERFORMANCE TEST OF MRI MACHINES IN THE PROVINCE OF BALI

Gusti Bagus Yudhi Jaya Putra Atmaja<sup>1)</sup>, Gatot Murti Wibowo<sup>2)</sup>, Bagus Abimanyu<sup>3)</sup>

<sup>1,2,3)</sup> Poltekkes Kemenkes Semarang

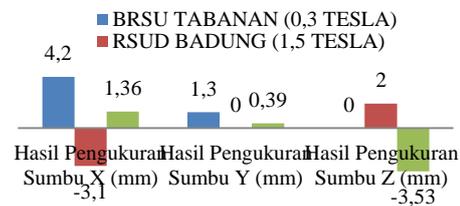
Gambar 5. Grafik hasil Pengujian Geometric Accuracy

Dari grafik hasil pengujian *geometric accuracy* diatas didapatkan hasil sebagai berikut : Hasil pengukuran sumbu X di BRSU Tabanan memiliki selisih yang paling tinggi dibandingkan dengan ukuran sumbu X yang sebenarnya, dengan selisih sebesar 4,2mm. Lalu hasil pengukuran sumbu X di RSUD Badung memiliki selisih sebesar -3,1mm dan hasil pengukuran sumbu X pada RSUP Sanglah memiliki selisih sebesar 1,36mm. Pengukuran sumbu Y di BRSU Tabanan juga memiliki selisih hasil pengukuran sumbu Y yang paling tinggi jika dibandingkan dengan ukuran sumbu Y yang sebenarnya dengan selisih sebesar 1,3mm. Lalu pada RSUP Sanglah memiliki selisih hasil pengukuran sumbu Y sebesar 0,39mm dan pada RSUD Badung tidak memiliki selisih hasil pengukuran sumbu Y sehingga ukuran sumbu Y di RSUD Badung sama dengan ukuran sumbu Y yang sebenarnya. Hasil pengukuran sumbu Z di RSUP Sanglah memiliki selisih yang paling tinggi dibandingkan dengan sumbu Z yang sebenarnya dengan selisih sebesar -3,53mm. Lalu hasil pengukuran sumbu Z di RSUD Badung memiliki selisih sebesar 2mm dan pada BRSU Tabanan tidak memiliki selisih pengukuran sumbu Z sehingga ukuran sumbu Z di BRSU Tabanan sama dengan ukuran sumbu Z yang sebenarnya.

Pada pengujian *Geometric Accuracy* seluruh rumah sakit yang dilakukan pengujian ini tidak memenuhi standar pengujian internasional, dimana pada BRSU Tabanan dan RSUD Badung sumbu x nya tidak memenuhi standar pengujian internasional, sedangkan pada RSUP Sanglah sumbu z nya tidak memenuhi standar pengujian internasional. Menurut ACR (2015) faktor – faktor penyebab yang paling umum dari kegagalan pengujian ini yaitu *misscalibrated* pada satu atau lebih dari *gradient coil* tersebut, *misscalibrated* pada *gradient coil* dapat menyebabkan *gradient* x, y, atau z dalam citra yang dihasilkan tampak melengkung atau lebih panjang atau lebih pendek daripada yang sebenarnya. *Gradient coil* perlu waktu untuk melakukan warm up dan untuk menstabilisasikan *gradient* nya ketika *gradient coil* dihidupkan. Penyebab lainnya yang menyebabkan kegagalan pada pengujian ini yaitu penggunaan *receiver bandwidth* yang rendah dengan tujuan untuk meningkatkan nilai *signal to noise ratio*, hal ini dapat menyebabkan terjadinya inhomogenitas pada medan magnet sehingga distorsi pada citra semakin besar dan menyebabkan kesalahan dimensi yang signifikan dalam citra *phantom* tersebut. Selain itu penyebab terjadinya inhomogenitas pada medan magnet antara lain pengaturan yang tidak tepat pada *offsets gradient*, *shim magnet* yang aktif maupun yang pasif, atau terdapat benda – benda *ferromagnetic* seperti pisau saku atau jepit rambut yang besar pada *bore magnet*. Inhomogenitas pada medan magnet sering terjadi terutama pada pesawat MRI yang menggunakan sistem *open magnet*, yang secara keseluruhan memiliki jumlah *gradient* linier dan homogenitas medan magnet yang kecil. *Receiver bandwidth* yang digunakan pada pengujian ini sudah sesuai dengan yang telah ditetapkan oleh ACR (2015) sehingga hal tersebut dapat dikesampingkan. Pada salah satu *gradient coil* di BRSU Tabanan telah mengalami gangguan beberapa waktu lalu dan pesawat MRI di BRSU Tabanan menggunakan sistem *open magnet* sehingga inhomogenitas magnetnya tinggi dan faktor – faktor tersebut menyebabkan kegagalan pada pengujian ini. Pesawat MRI di RSUD Badung dan RSUP Sanglah tidak menggunakan sistem *open gantry* sehingga hal tersebut dapat kesampingkan sedangkan *gradient coil* di RSUD Badung dan RSUP Sanglah tidak pernah dilakukan *calibrating* sehingga faktor tersebut yang dapat menyebabkan kegagalan pada pengujian ini.

Maka dari itu ACR (2015) menyarankan sebaiknya permasalahan ini disampaikan kepada *service engineer* agar dapat dilakukan *calibrating* pada *gradient coil*nya dan dapat dilakukan pengujian *Magnetic Field Homogeneity*

karena inhomogeneity magnet yang cukup besar dapat menyebabkan kegagalan *geometric accuracy* sehingga setelah pengukuran tersebut dapat dilakukan pengujian *geometric accuracy* ulang.

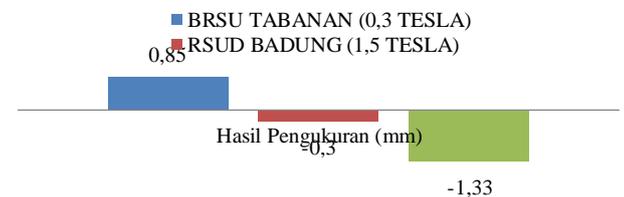
Gambar 6. Grafik hasil Pengujian Slice Position Accuracy

Dari grafik hasil pengujian *slice position accuracy* diatas didapatkan hasil sebagai berikut : pada RSUP Sanglah mendapatkan hasil pengukuran *slice position accuracy* dengan standar deviasi yaitu sebesar - 1,33mm. Lalu pada BRSU Tabanan mendapatkan hasil pengukuran *slice position accuracy* dengan standar

deviasi sebesar 0,85mm dan pada RSUD Badung mendapatkan hasil pengukuran *slice position accuracy* dengan standar deviasi sebesar -0,3mm
