Uji *Quality Control* Pesawat *Magnetic Resonance Imaging* Siemens Magnetom Concerto 0,2 Tesla di Instalasi Radiologi RSUD Dr Kanujoso Djatiwibowo Balikpapan

Methods: The method of this research is qualitative survey. The researchers are doing the survey on Quality Control test using ACR on MRI device brand Siemens Magnetom Concerto 0,2T on Radiology department of RSUD DR Kanujoso Djatiwibowo Balikpapan.

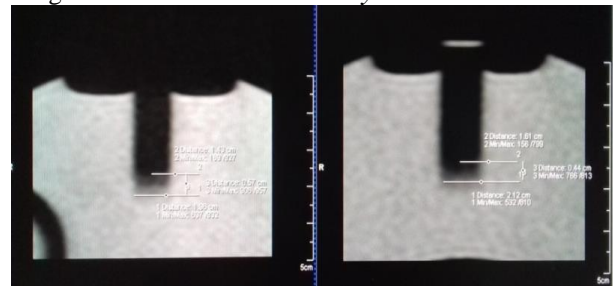
Gambar 2. Pengukuran selisih antara panjang bars, A. pengukuran pada slice ke-1, B. Pengukuran pada slice ke-11.

Hasil pengukuran menunjukkan bahwa,

Panjang a : 0,57 cm = 5,7 mm

Panjang b : 0,44 cm = 4,4 mm

Pada pengujian *Slice Position Accuracy* yang dilakukan di RSUD DR Kanujoso Djatiwibowo Balikpapan didapatkan hasil pengujian *Slice Position Accuracy* yaitu 0,65 mm.

Pengujian *slice position accuracy* dilakukan pada slice ke-1 dan ke-11. Hasil pengujian *slice position accuracy* menunjukkan nilai *slice position error* sebesar 0,65 mm, sedangkan standar ACR dan pabrikan memberikan toleransi sebesar ± 5 mm. Pada pengujian parameter ini pesawat MRI di RSUD DR Kanujoso Djatiwibowo Balikpapan memenuhi standar pengujian *position accuracy*. Tujuan pengujian *Slice Position Accuracy* adalah untuk menguji ketepatan posisi irisan aksial pada lokasi spesifik dengan menggunakan localizer sagital.
