## Kelayakan Lead Apron sebagai Pelindung Paparan Radiasi Hambur

**Background:** Lead apron constitutes one of the radiation protection devices available in the Radiology Department which is normally used in diagnostic and intervention radiology examinations to reduce the scattered radiation originating from the patient. The purpose of this study is to determine the physical condition, care, and maintenance of the lead apron.

**Methods:** This research was quantitative research with survey methods at the Radiology Department of Al Islam Hospital Bandung and Al Islam Polytechnic Laboratory, Bandung.

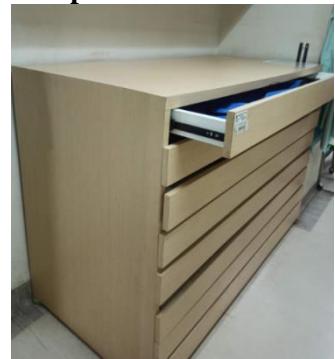
Gambar 1. Tempat penyimpanan Lead Apron

Perawatan *lead apron* di RS Al Islam dengan meletakkan *lead apron* di rak khusus dengan posisi apron terlentang.

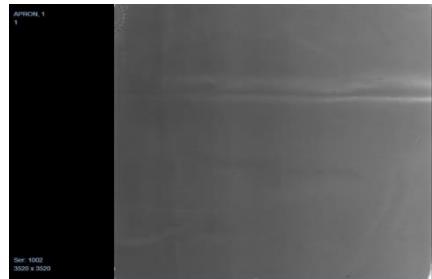
#### 1. Apron 1

Gambar 2. Hasil uji lead apron 1

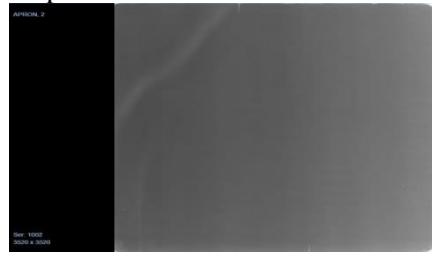
#### 2. Apron 2

Gambar 3. Hasil uji lead apron 2

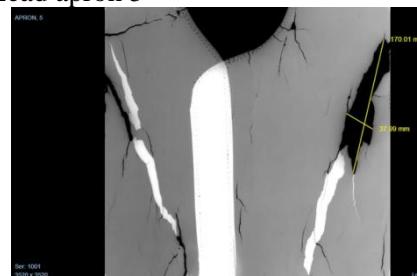
5. Lead apron 5

Gambar 6. Hasil uji lead apron 5

No. <i>lead apron</i>	Kondisi fisik	Ket	Luas mm <sup>2</sup>	Daerah bocor
1	Ada lipatan	Aman	-	-
2	Ada lipatan	Aman	-	-
3	Baik	Aman	-	-
4	Baik	Aman	-	-
5	Ada patahan dan di reject	Bocor	6458,67	Atas/ lokasi non vital

Dari 5 buah *lead apron* yang terdapat di radiologi RS Al Islam Bandung terdapat 1 *lead apron* yang mengalami kebocoran seluas 6458,67 mm<sup>2</sup> pada daerah non vital. Berdasarkan (ICRP, 2011) kerusakan apron tidak boleh melebihi 15 mm<sup>2</sup> pada daerah vital dan kerusakan lebih dari 670 mm<sup>2</sup> pada derah non vital, maka apron tersebut harus direject. Hasil analisis peneliti bahwa apron yang mengalami kebocoran, terasa keras dan kaku sehingga *lead apron* tersebut mudah mengalami patahan dan setelah selesai penggunaan peletakan apron masih tidak baik.

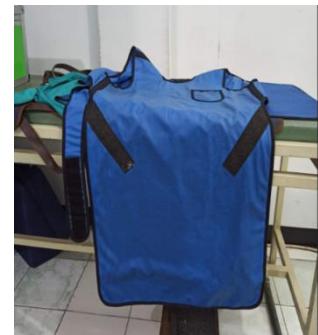
penggunaan, *lead paron* diletakkan belum tepat sesuai pada gambar 7.

Gambar 7. Penyimpanan *lead apron*

*Lead apron* dipergunakan oleh mahasiswa dan dosen pembimbing praktikum sebagai pelindung dan pendukung bagi pembelajaran di laboratorium. Berdasarkan hasil survei bahwa perawatan *lead apron* masih belum baik karena setelah selesai penggunaan praktik, mahasiswa meletakkan apron dengan tidak tepat.

Dengan melakukan pengujian lead apron secara rutin dan perawatan yang maksimal sehingga mengurangi kerusakan dengan meletakkan pada rak tempat *lead apron* dan di letakkan horisontal (Kartikasari et al., 2015; Livingstone et al., 2018).

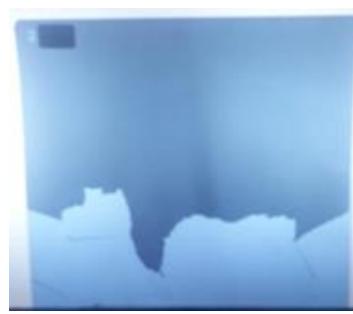
2. *Lead Apron 2*

Gambar 9. Hasil uji *lead apron* 2

Hasil Uji *lead apron* di laboratorium Politeknik Al Islam Bandung terdiri dari 4 buah *lead apron*. Terdapat 1 buah *lead apron* yang mengalami kebocoran seluas 8750 mm<sup>2</sup> pada daerah non vital dan 1 buah *lead apron* yang mengalami kebocoran seluas 75 mm<sup>2</sup>. Berdasarkan ICRP tersebut makan *lead apron* nomor 2 harus di reject karena kebocoran lebih dari 670 mm<sup>2</sup> pada daerah non vital.

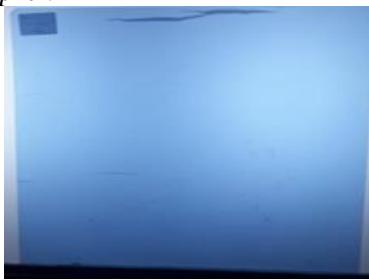
#### 4. Lead Apron 4

Gambar 11. Hasil uji lead apron 4
