## Kelayakan Lead Apron sebagai Pelindung Paparan Radiasi Hambur

**Background:** Lead apron constitutes one of the radiation protection devices available in the Radiology Department which is normally used in diagnostic and intervention radiology examinations to reduce the scattered radiation originating from the patient. The purpose of this study is to determine the physical condition, care, and maintenance of the lead apron.

**Methods:** This research was quantitative research with survey methods at the Radiology Department of Al Islam Hospital Bandung and Al Islam Polytechnic Laboratory, Bandung.

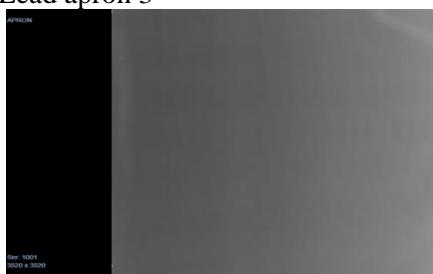
Gambar 4. Hasil uji lead apron 3

No. <i>lead apron</i>	Kondisi fisik	Ket	Luas mm <sup>2</sup>	Daerah bocor
1	Ada lipatan	Aman	-	-
2	Ada lipatan	Aman	-	-
3	Baik	Aman	-	-
4	Baik	Aman	-	-
5	Ada patahan dan di reject	Bocor	6458,67	Atas/ lokasi non vital
