Rancang Bangun Alat Bantu Pemeriksaan *Knee Joint* Pada Kasus *Osteoarthritis*

Bagus Dwi Handoko¹, Agung Bayu Pamungkas², Akhmad Haris Sulistiyadi³
^{1,2,3} Poltekkes Kemenkes Semarang, Indonesia

ABSTRACT

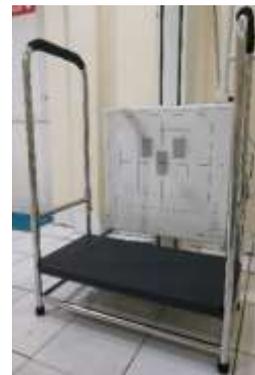
Gambar 1. Hasil Alat Bantu

Alat bantu pemeriksaan *knee joint* tersebut memiliki dimensi tinggi 105 cm, lebar kanan-kiri 75 cm, lebar depan-belakang 35 cm, tinggi alas dari permukaan lantai setinggi 20 cm dengan berat alat 7 kg. Alat tersebut telah dilakukan pengujian dengan dinaiki oleh 2 orang yang memiliki beban 100 kg dan 54 kg, sehingga alat tersebut mampu menahan beban 154 kg.

Bahan dan fungsi dari masing-masing bagian rancang bangun alat bantu pemeriksaan knee joint pada kasus osteoarthritis sebagai berikut :

a) Kerangka alat bantu

Kerangka alat bantu pemeriksaan knee joint pada kasus osteoarthritis menggunakan pipa stainless steel berdiameter 3 cm dengan ketebalan 1 mm. Pada kerangka tersebut digunakan pipa stainless steel karena selain anti karat, bahan tersebut juga lebih ringan dari pada pipa besi.

b) Bagian alas tempat pasien berdiri

Bagian alas tempat pasien berdiri terbuat dari papan kayu yang dibungkus dengan busa tipis dan kain supaya pasien lebih nyaman saat berada di alat bantu tersebut dan juga menambah nilai estetika.

c) Penyangga kaki

Penyangga kaki terbuat dari pipa stainless steel yang berdiameter lebih besar dari pada diameter pipa kerangka supaya dapat diatur naik turun sesuai kebutuhan.

Bagian alas tempat pasien berdiri menggunakan papan kayu yang ringan namun tetap dapat menahan beban yang berat, papan kayu diletakan di atas kerangka alat bantu kemudian diberi sekrup supaya dapat dilepas dari kerangka, kemudian dilapisi dengan busa tipis dan kain supaya memberikan

kenyamanan terhadap pasien dan juga menambah estetika. Di bagian alas menggunakan papan kayu guna mengurangi beban alat bantu tersebut. Meskipun pada bagian alas menggunakan papan kayu namun tetap sanggup menahan beban yang berathingga 154 kg yang diujidengandinaiki oleh 2 orang secarabersamaan yang memilikibeban 100 kg dan 54 kg.

Pada bagianpenyangga kaki dibuatdengan pipa stainless steel berdiameter lebih besar dari pipa kerangka supaya penyangga kaki dapatdiatur naik atau turun sesuai dengan kebutuhan, serta pada pipa kerangkateelah diberi beberapa lubang dan terdapat sekrup untuk menggajjal penyangga kaki yang telah diatur naik atau turunnya.

Bagian pegangan di sisikan dan kiri dilapisi oleh busa untuk kenyamanan pasien saat berpegangan pada alat tersebut. Dan juga pada keempat kaki alat bantu diberikan karet supaya alat tidak licin apabila diletakan di atas lantai keramik.
